Camini Veneto fatto a mano

ESEMPI DI FUNZIONAMENTO ANTIPIOGGIA - ANTIVENTO - ISPEZIONABILITA'

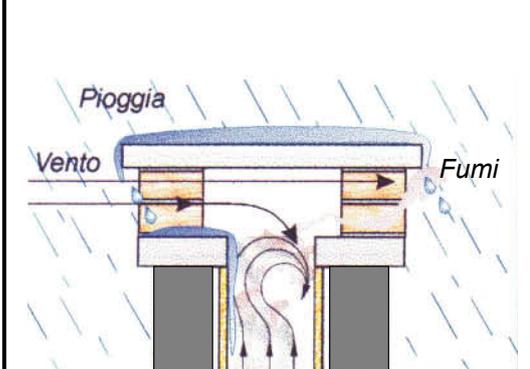
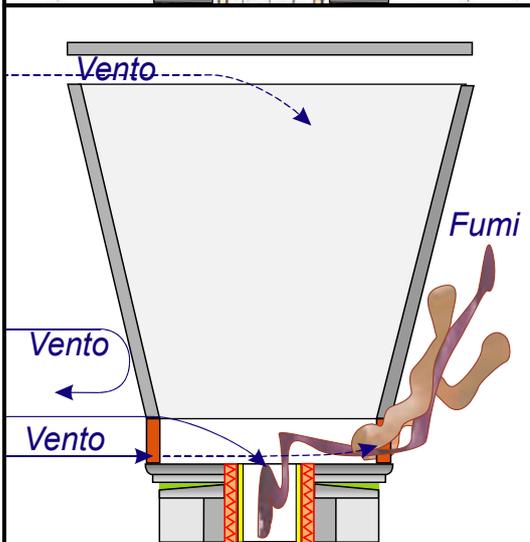
Esempi di cattivo funzionamento

Negli esempi di cattivo funzionamento risulta evidente come l'acqua, sospinta dal vento scivola all'interno della canna fumaria e come il vento crea delle correnti discendenti che impediscono ai fumi un regolare deflusso.

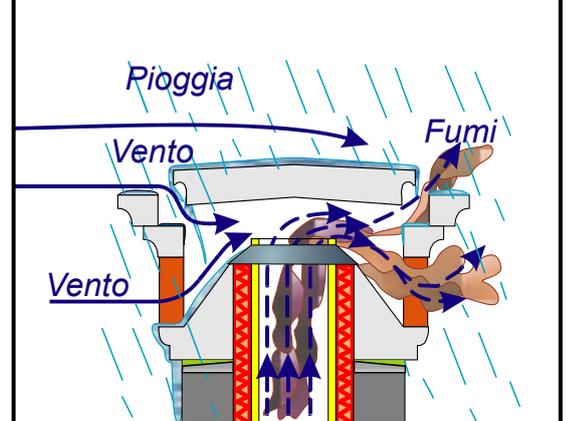
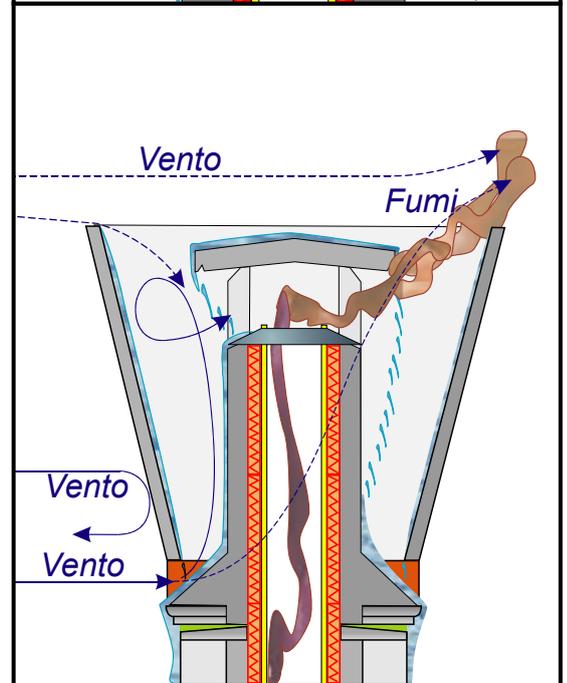
Esempi di buon funzionamento

Negli esempi di buon funzionamento, dimostriamo come questi dannosi e pericolosi inconvenienti, vengono eliminati dalla forma anti-pioggia e antivento dei nostri camini.

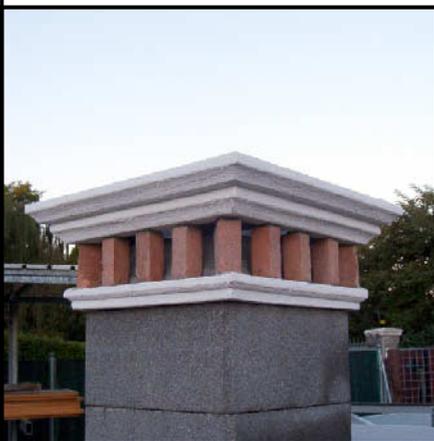
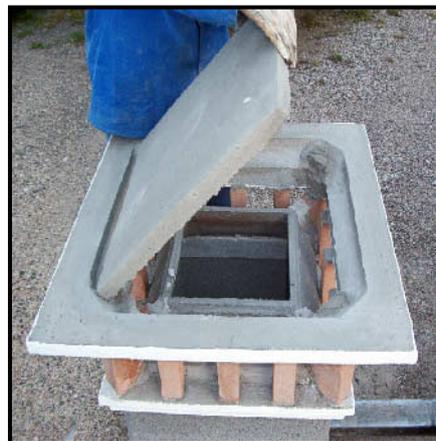
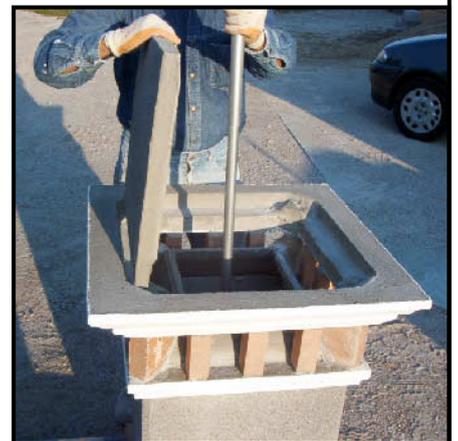
Esempi di ispezionabilità

I controlli e le eventuali pulizie o inserimenti di altri condotti fumari (a volte necessari quando viene cambiata la caldaia), diventano facili da realizzare con il nostro sistema di ispezione, nelle immagini sotto illustrate, risulta evidente la semplicità con cui si può togliere l'elemento ad incastro che copre il foro d'accesso alla canna fumaria.
